**AUTORITE DE MISE EN VALEUR  
DE LA VALLEE DU SOUROU**

## RAPPORT DE REHABILITATION DES PERIMETRES IRRIGUES DE LA VALLEE DU SOUROU

PERIODE CONCERNEE : JANVIER 2014 AU 31 JUILLET 2019

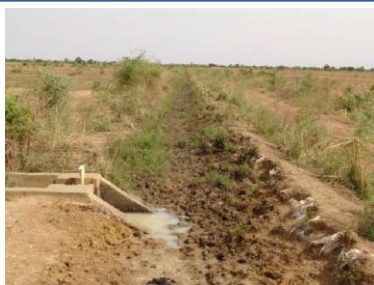
| <div><div><div></div></div><div></div><div>Figure 2: canal avant réhabilitation</div></div> | <div><div><div></div></div><div></div></div> <div></div> | <div><div><div></div></div><div></div><div>Figure 1: canal après réhabilitation</div></div> |

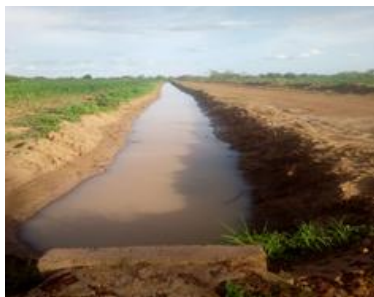
| <div><div><div></div></div><div></div></div> <div></div> | <div><div><div></div></div><div></div><div>Figure 3: Fossé après réhabilitation</div></div> | |

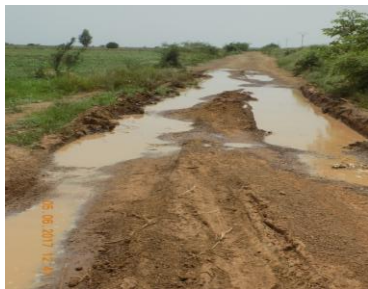
| <div><div><div></div></div><div></div><div>Figure 4: fossé avant réhabilitation</div></div> | <div><div><div></div></div><div></div><div>Figure 5: piste après réhabilitation</div></div> | |
