**NOTE JUSTIFICATIVE DES ACTIONS PROPOSEES DANS LE CADRE DU  
PROJET DES INFRASTRUCTURES URBAINES POUR  
LA GESTION DES RISQUES ET CATASTROPHES**

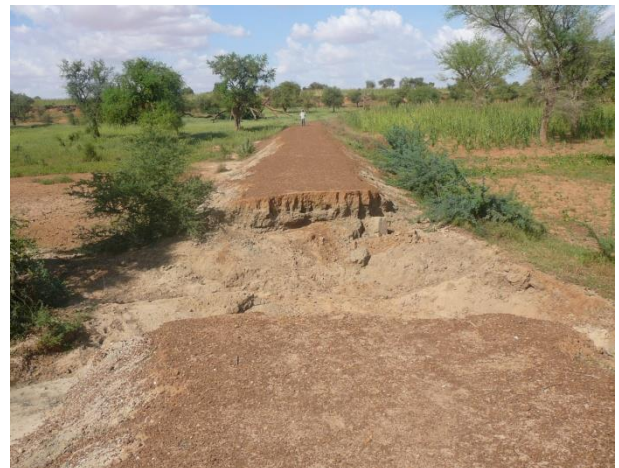
**Photo 1: brèche sur une digue**

Les digues qui protègent les aménagements, présentent des point bas du fait du passage répété des producteurs et sans entretien adéquat. C'est au niveau de ces points bas que l'eau s'est engouffrée dans les périmètres après avoir créée des brèches multiples et importantes dans les digues (Photo 1).

- Réalisation d'ouvrages de régulation sur les affluents du fleuve Niger
- Le recalibrage des digues de protection des aménagements
- Elaboration d'un schéma directeur d'aménagement de la vallée de la Komadougou
- Réhabilitation et le recalibrage des ouvrages de contrôle des mares dans la vallée de la Komadougou

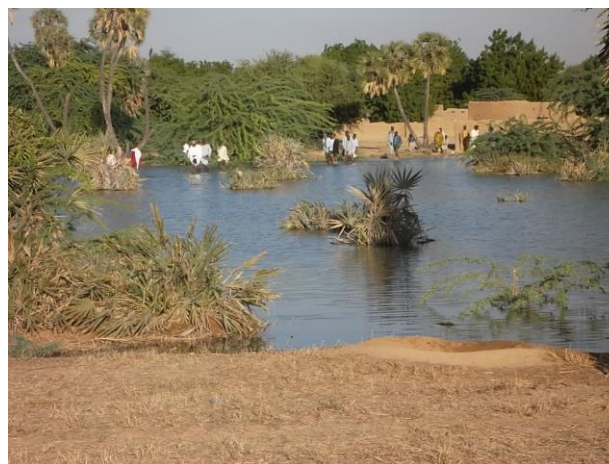
Photo 2: Villages inondés

Dans la région de Diffa, les inondations ont touchés plusieurs localités. Dans les cinq communes affectées plus de 30 infrastructures scolaires dont huit (8) classes en matériaux définitifs, huit (9) classes en banco et 13 classes en paillote sont affectées. Il faut également noter que six (6) puits cimentés sont engloutis ou effondrés et que l'ensemble des puits cimentés ont subi une infiltration des eaux de la Komadougou. Une piste latéritique, une banque céréalière et une boutique d'intrant sont endommagées. (Photo 2)
